# נחל ציפורי - טחנת הנזירים תיק תיעוד

נובמבר 2012

דו"ח הנדסי: אינג' ליליה סוחנוב

המזמין: רשות ניקוז קישון

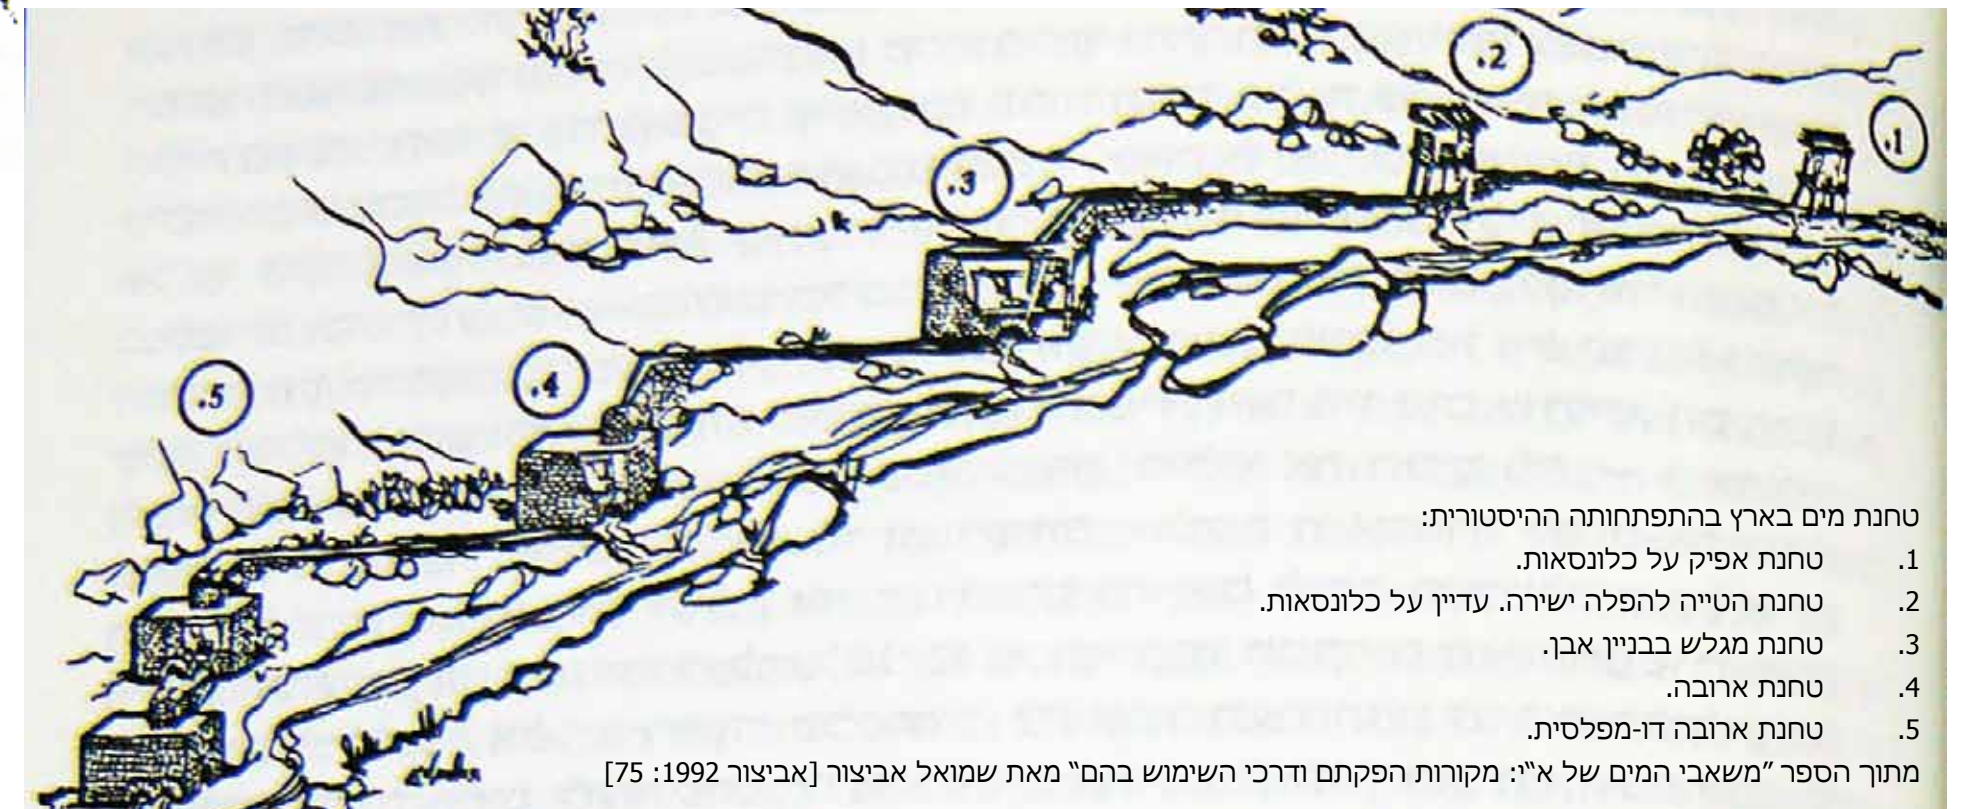
טחנת מים בארץ בהתפתחותה ההיסטורית:

1. טחנת אפיק על כלונסאות.
2. טחנת הטיה להפלה ישירה. עדיין על כלונסאות.
3. טחנת מגלש בבניין אבן.
4. טחנת ארובה.
5. טחנת ארובה דו-מפלסית.

**טחנת ארובה** היא טחנת קמח בה מועברים המים מאפיק הנחל לתעלה וממנה דרך אמת אבן למגדל חלול בנוי אבן הנקרא ארובה. המים פורצים החוצה דרך נקב קטן בתחתית הארובה וקולחים בעצמה רבה על הגלגל האופקי ומסובבים אותו. הגלגל מחובר במוט אל אבן הרכב ומסובב אותה. גובה הארובה היה בין 4-10 מטר. בטחנת ארובה מנוצלת לא רק האנרגיה הקינטית של המים כי אם גם לחץ המים שנוצר בארובה. לכן טחנת הארובה מאפשרת לנצל את אותה כמות מים על מנת להפיק כוח גדול פי ארבעה ויותר מאשר בטחנות מגלש ומתאימה לשטחים הרריים בעלי שפיעת מים קטנה יחסית. טחנות ארובה היוו את מרבית טחנות המים בארץ [אביצור 1972: 249].

דוגמאות לטחנות ארובה בארץ ניתן למצוא בנחל צלמון, נחל כזיב, נחל דישון ונחל עמוד. טחנות ארובה משוכללות כללו לעיתים שתי ארובות (ולפעמים אפילו יותר) שפעלו במקביל: המים התפצלו מהאמה לשתי ארובות והפעילו שני זוגות של אבני ריחיים. במידה והפרשי הגובה איפשר זאת, הוקמו טחנות ארובה בשני מפלסים: המים ירדו בארובה הראשונה, הזורמת בתעלה לארובה נוספת בה ירדו וחזרו לאפיק הנחל. טחנה הפועלת בשניים או שלושה מפלסים נקראת אשדה.

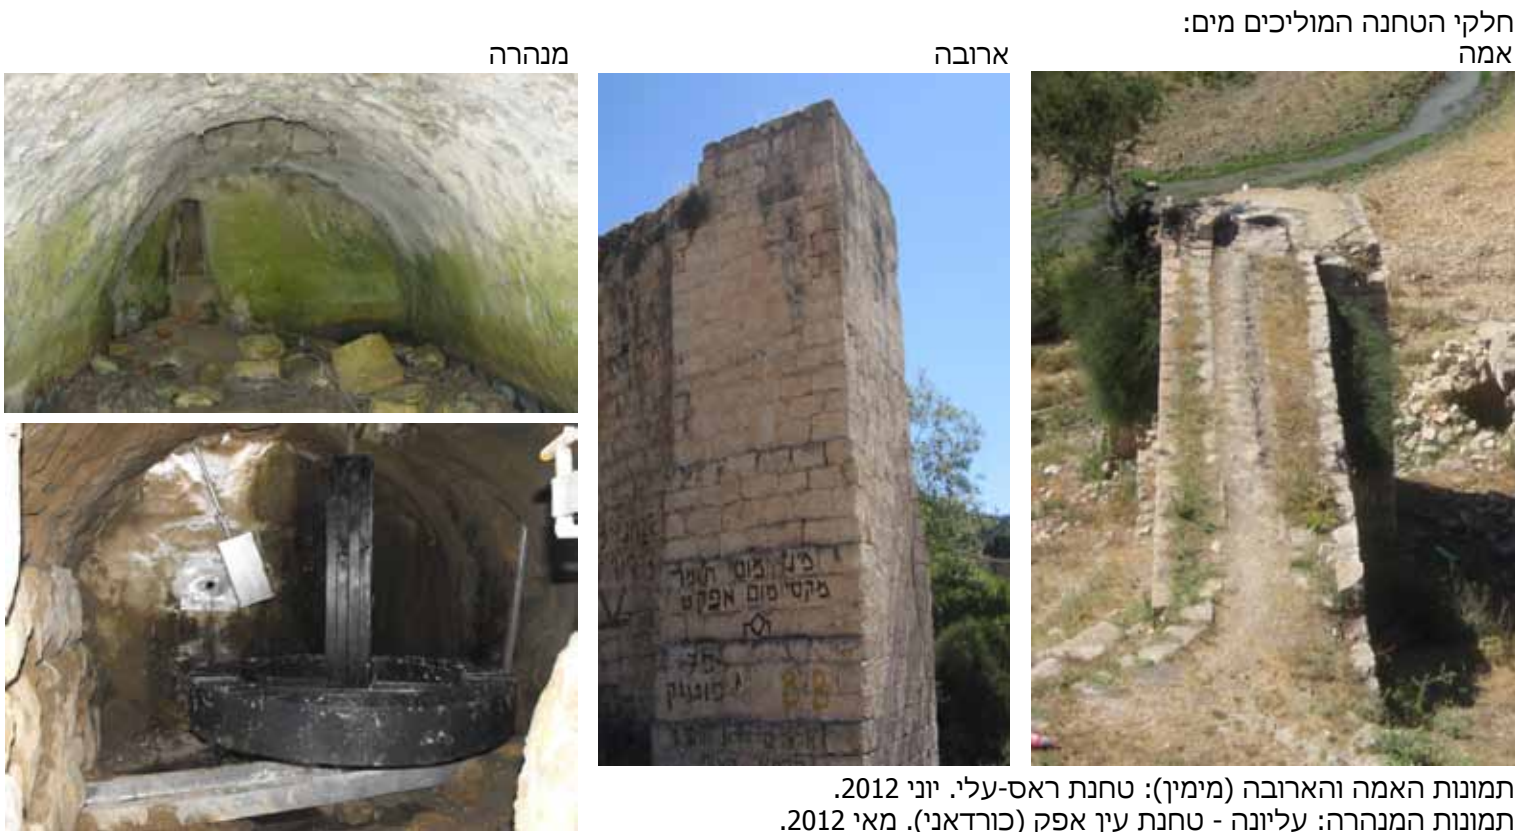
חלקי הטחנה המוליכים מים:  
אמה  
ארובה  
מנהרה

תמונות האמה והארובה (מימין): טחנת ראס-עלי. יוני 2012.  
תמונות המנהרה: עליונה - טחנת עין אפק (כורדאני). מאי 2012.  
תחתונה - טחנת קמח משוחזרת בפקיעין. מתוך אתר עיריית פקיעין.
